## 02. ARROYO DE LOS MOLINOS

## 6. SÍNTESIS DIAGNÓSTICA Y ORIENTACIONES PARA LA RENATURALIZACIÓN

## 1. DESCRIPCIÓN DEL TRAMO

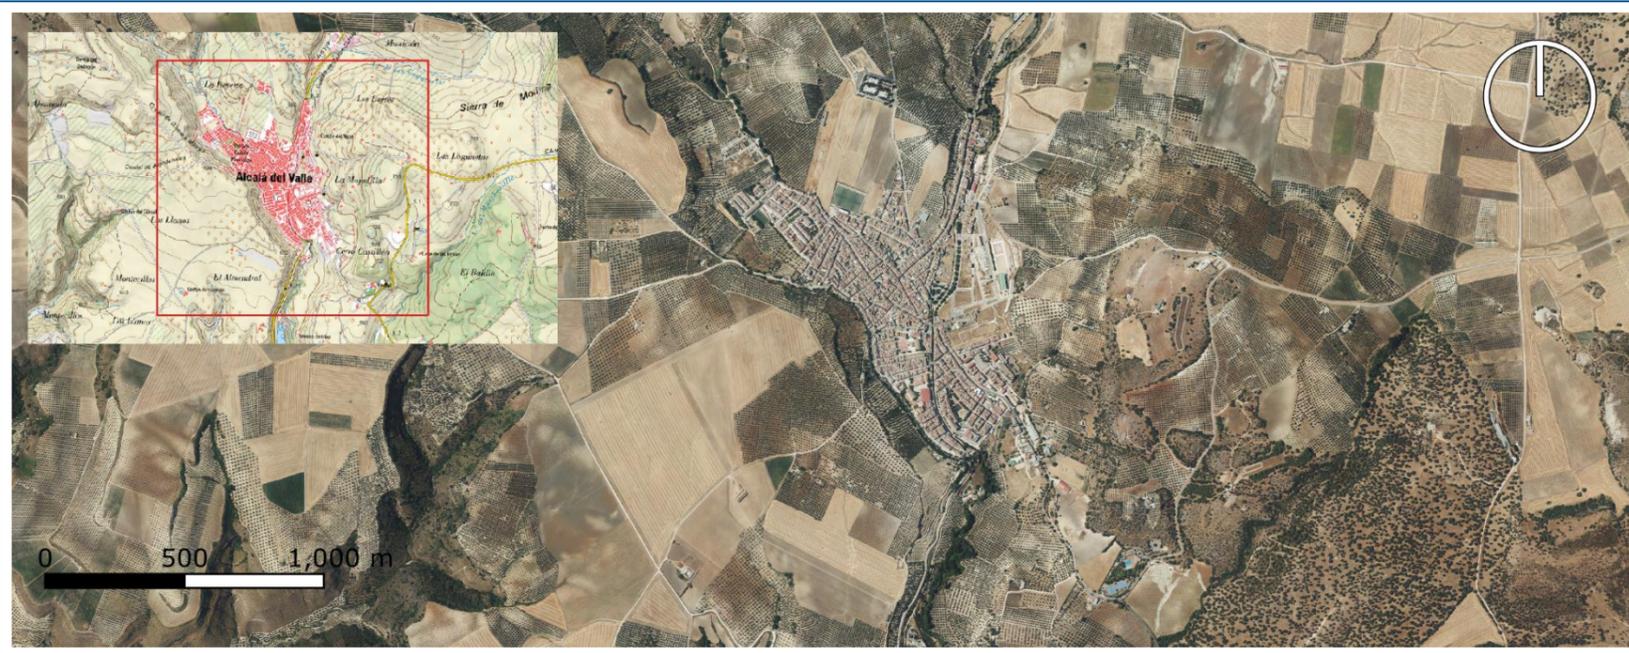
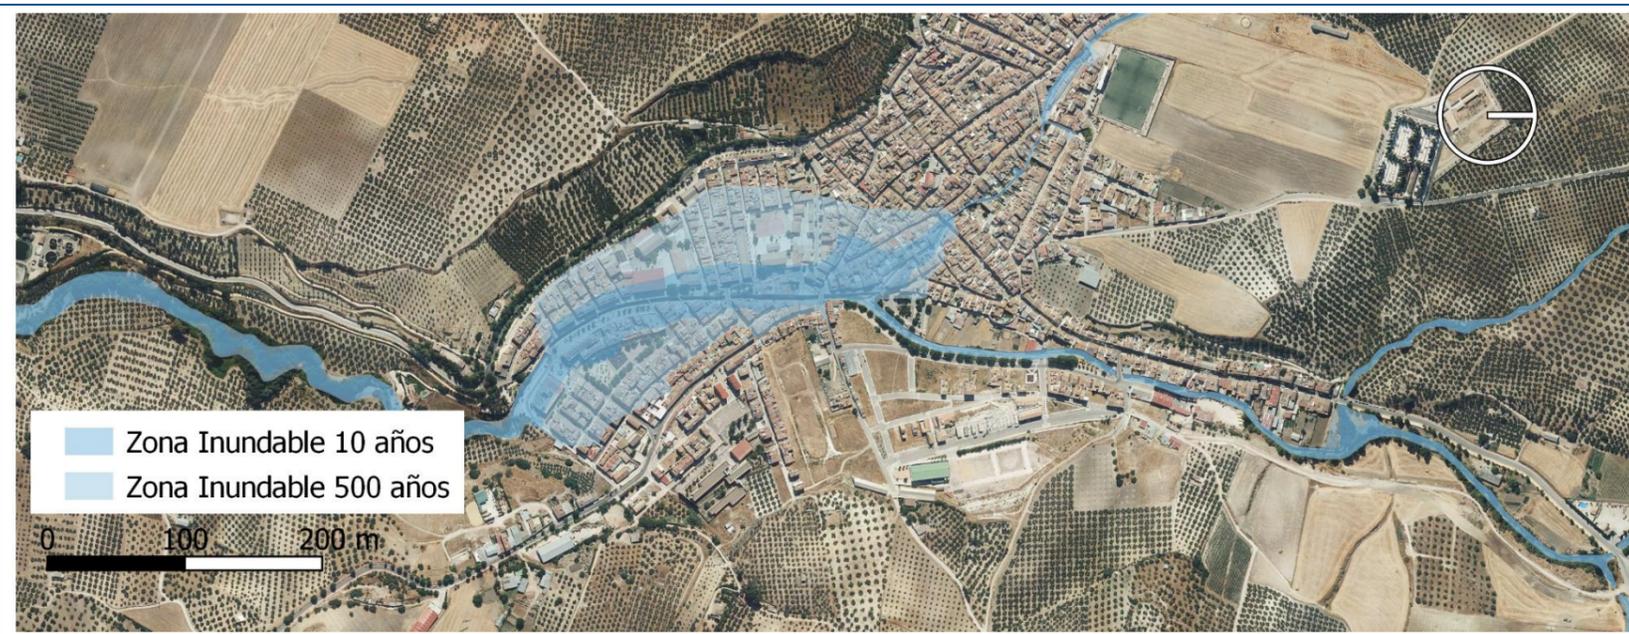
El tramo se encuentra completamente encauzado mediante actuación dura a su paso por la población. Existen, además, numerosos puntos de vertido de pluviales procedentes del núcleo urbano.

Aguas arriba y abajo del núcleo urbano, existen escolleras en sus márgenes que estrechan el cauce y donde se producen procesos erosivos (salto a la salida del pueblo, aguas abajo; entrada al núcleo, aguas arriba).

Carece de zona ribereña, tanto de vegetación natural como invasora, en su trazado a lo largo del núcleo debido al continuo trabajo de limpieza del cauce. Aguas arriba se observan algunas especies alóctonas.

En general, el estado hidromorfológico, ecológico y químico del mismo se considera malo.

Dado el nivel de transformación del cauce, la restauración a condiciones naturales exige un coste de inversión desproporcionado por la adquisición de suelos y eliminación de edificaciones e infraestructuras. Las actuaciones deben estar orientadas a la mejora del diseño urbano y del encauzamiento hacia sistemas urbanos de drenaje sostenible (SUDS).
